# La nave SpaceShipTwo desplegó su sistema de frenos antes de lo debido

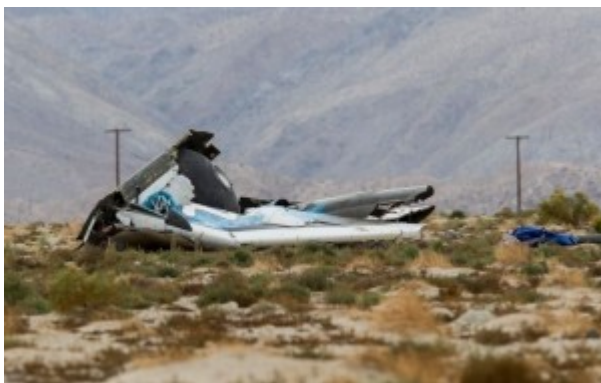
Esto es lo que llamaríamos un plegado no solicitado, lo que significa que el plegado ocurrió sin que el interruptor de pliegue se moviera en la posición requerida. Tras ser desbloqueadas, las alas se movieron en la posición de pliegue, y dos segundos después vimos la desintegración del aparato.

Esto ocurrió al alcanzar la nave una velocidad supersónica de Mach 1,0, cuando las alas solo debían plegarse al llegar a velocidad Mach 1,4. Este sistema de pliegue de alas era el que utilizaba la nave al alcanzar la altura de 110 km, minutos antes
