# El Galaxy S25+ viene con esta mejora de la cual Samsung no habló

Después de desarmar al Galaxy S25+ se ha descubierto un cambio que Samsung no contó en el Galaxy Unpacked.

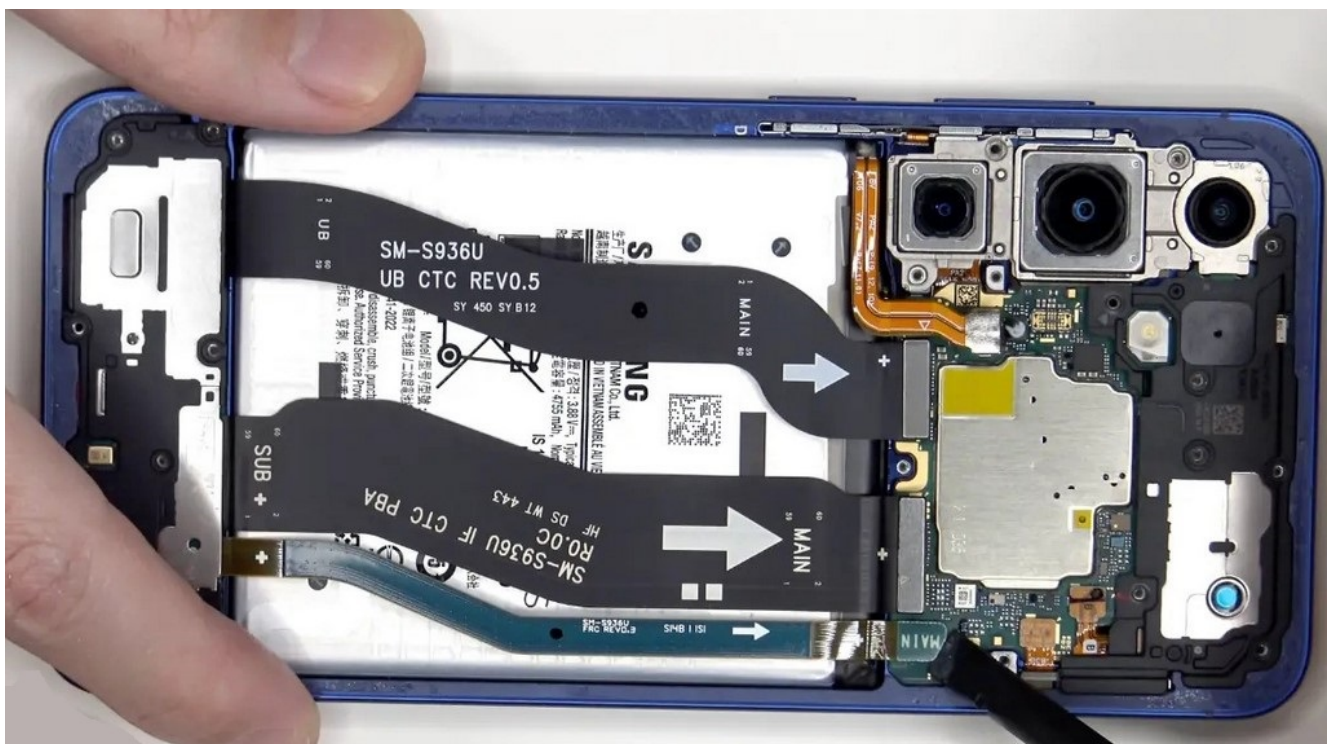
El Galaxy S25 Ultra ha sido desensamblado y ha generado críticas por sus «falsos anillos» de cámara, ahora, el Galaxy S25+ también ha pasado por este proceso y ha revelado mejoras con respecto a su predecesor de las cuales Samsung no ha hablado.

De hecho, el Samsung Galaxy S25+ puede parecer muy similar a su predecesor a primera vista, con su característico marco plano y un diseño minimalista en la parte trasera con tres lentes de cámara. Sin embargo, más allá de la apariencia, el dispositivo trae mejoras significativas en rendimiento y sostenibilidad.

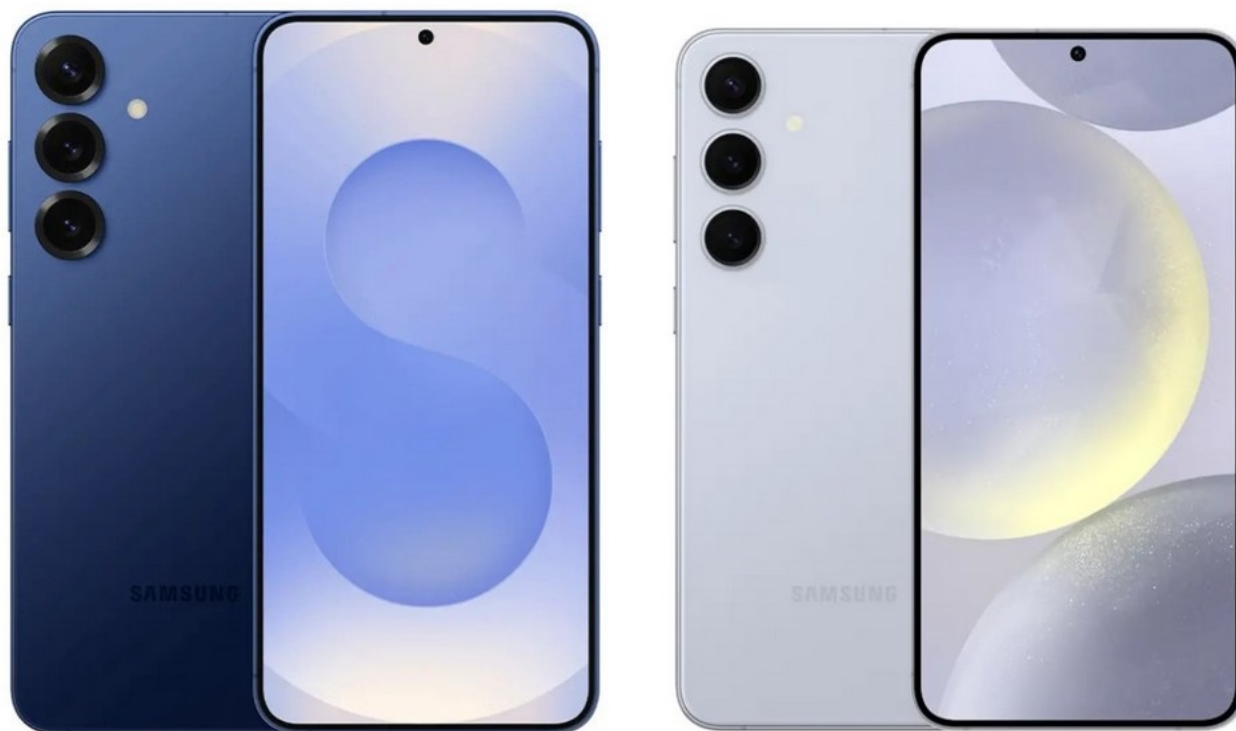
Izquierda: Galaxy S25+ | Derecha: Galaxy S24+

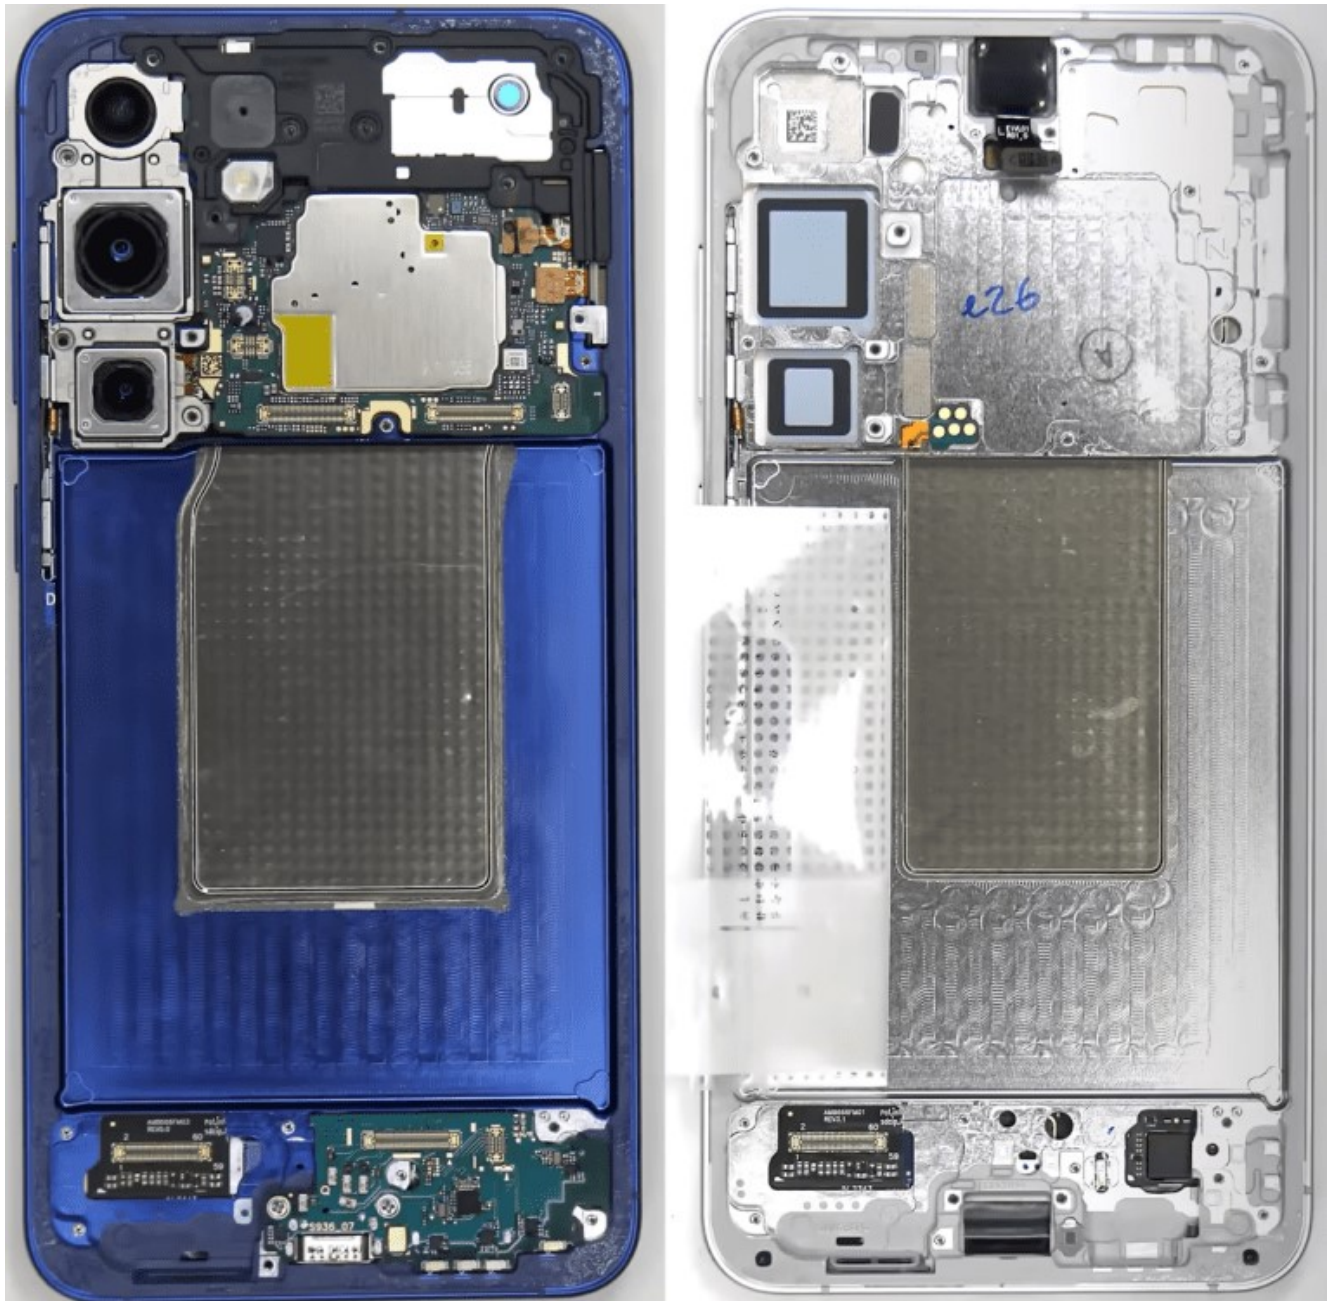
No obstante, Samsung ha decidido reforzar el sistema de disipación de calor. Aunque la compañía no ha hecho declaraciones oficiales sobre la configuración de refrigeración en los modelos base y Plus, el desmontaje sugiere que estos dispositivos comparten algunas características con el modelo Ultra, como una cámara de vapor más grande.

Izquierda: Galaxy S25+ | Derecha: Galaxy S24+

Un desmontaje reciente realizado por el YouTuber PBKreviews ha revelado que Samsung ha incorporado una cámara de vapor (VC) de mayor tamaño para mejorar la refrigeración interna del dispositivo. Aunque el Galaxy S25+ luce casi idéntico al Galaxy S24+, su interior cuenta con una optimización térmica notable.

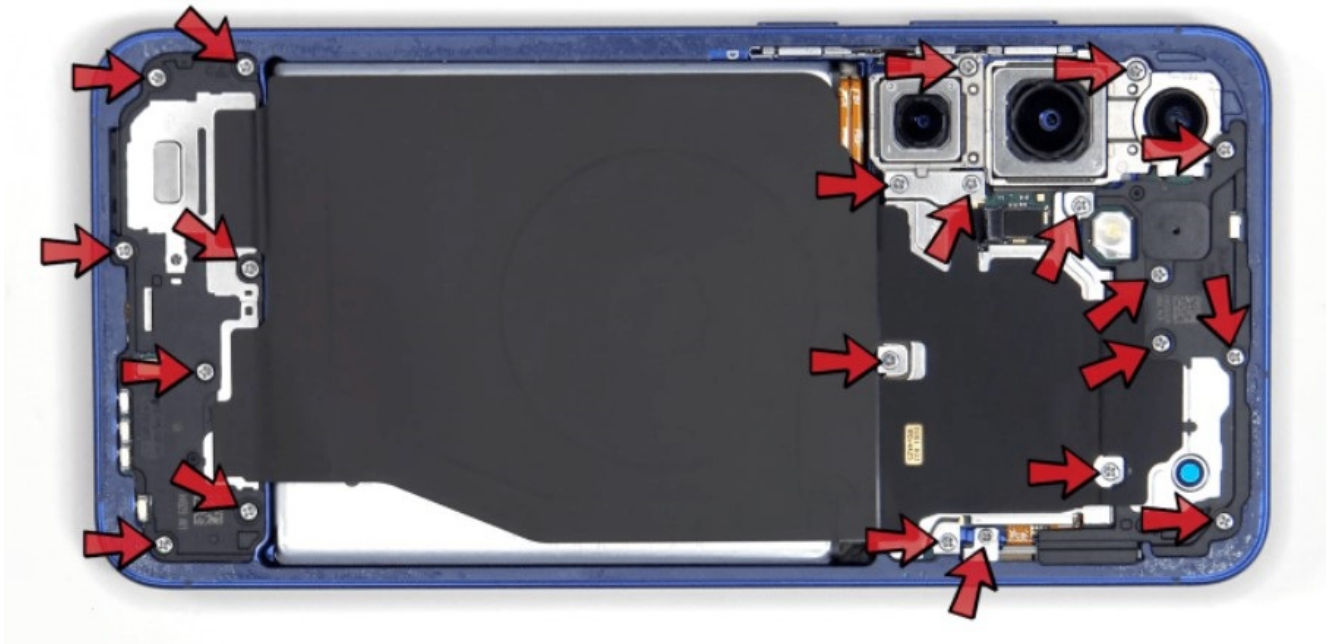
El análisis de PBKreviews también evaluó la reparabilidad del Galaxy S25+, otorgándole una calificación sobresaliente de 9 sobre 10. A pesar de contar con un panel trasero adherido, una vez dentro del dispositivo, la reparación se vuelve más sencilla. Con 21 tornillos asegurando los componentes

internos, el proceso de desarmado puede ser algo laborioso, pero Samsung ha facilitado la extracción de la batería al incluir una pestaña adhesiva más grande.
