# Tragar panza; el Boeing 737 lo hace mejor que vos

Si alguna vez observaste los motores de un Boeing 737 desde la serie Classic hasta el Next Generation, habrás observado que tienen algo distinto a los demás, los bajos achatados. Te explicamos por qué.

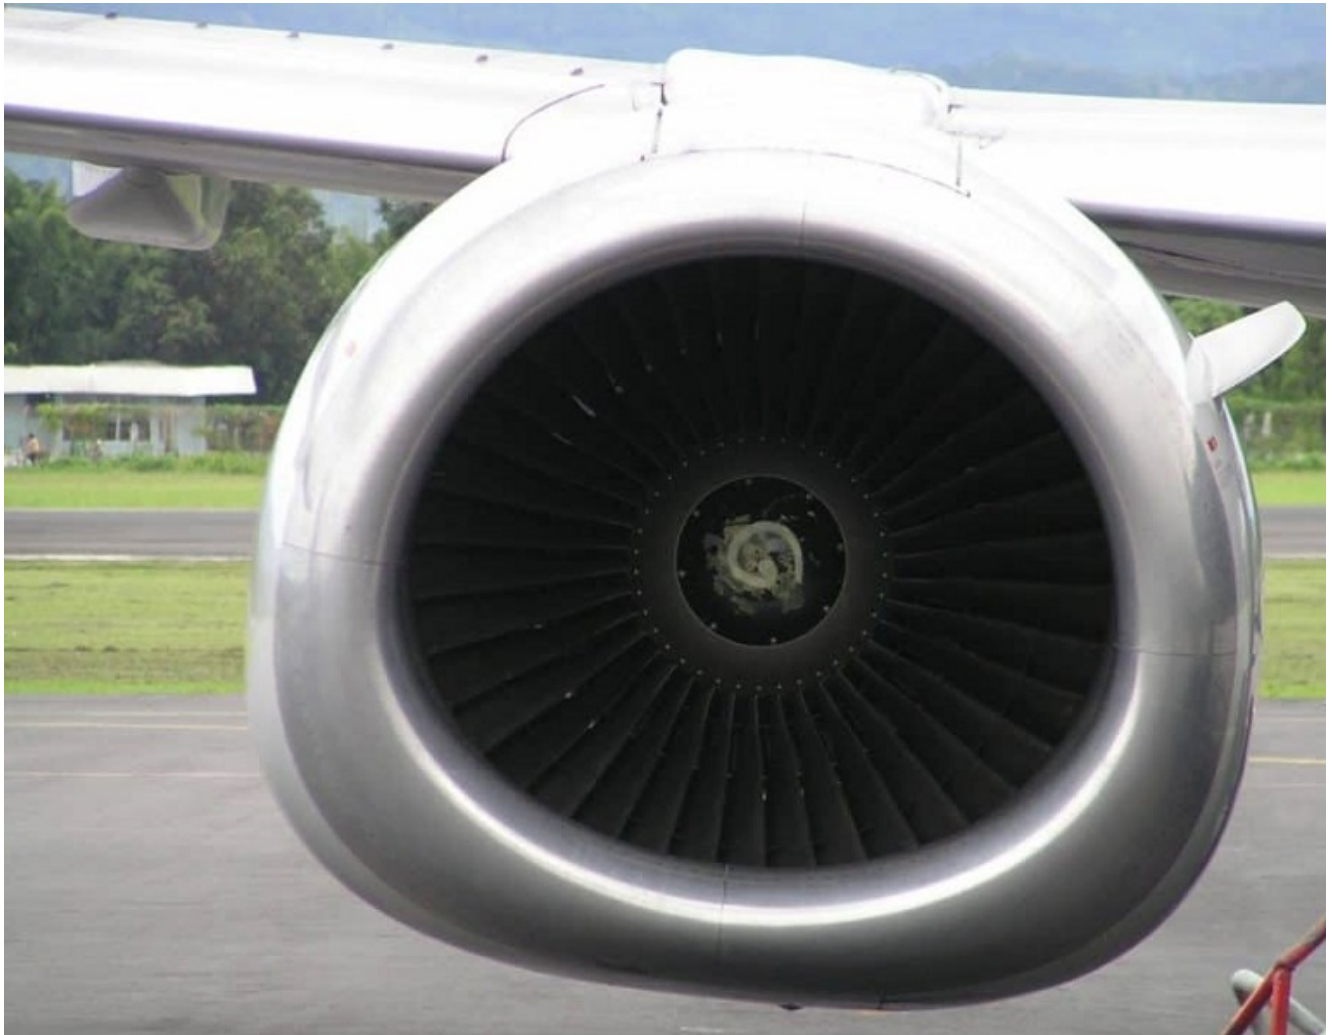
Entonces, la solución final radicaba en mover de lugar un par de componentes que aprovechaban un espacio debajo del motor, a

los laterales, como por ejemplo el generador, con lo cual no afectaban su funcionamiento y permitía ganar esos valiosos centímetros bajo el motor. Esta solución no era la mejor desde el punto de vista aerodinámico, crea más arrastre y turbulencia dada su peculiar forma, pero la mayor cantidad de aire que ahora ingresa al motor hizo que la relación de derivación se expandiera tanto que cualquier pérdida aerodinámica simplemente resulte despreciable.

La serie clásica Boeing 737 (-300 -400 -500) fue la primera en presentar el motor CFM56, conocido por su diseño no redondo de “hamster pouch” (cachetes de hámster). Debido a que el avión todavía volaba con iguales características y tenía la misma aerodinámica, los pilotos no tenían que volver a entrenarse ni volver a certificarse.

Entonces, esa es la razón por la cual los motores CFM56 de los

737 tienen la “panza achatada”
